## **Explosión En La Motonave Maria Elizabeth**

### **Introducción:**

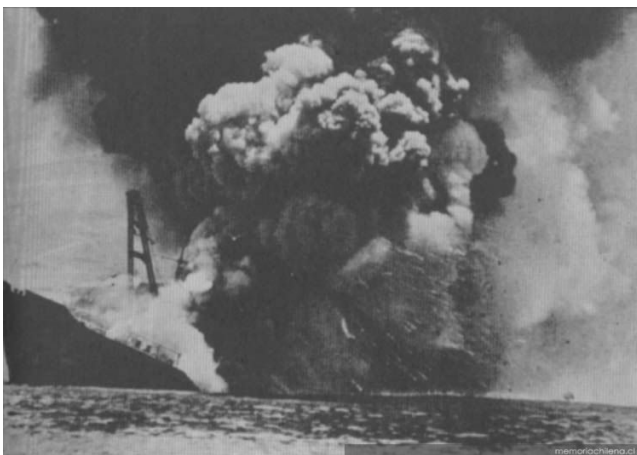
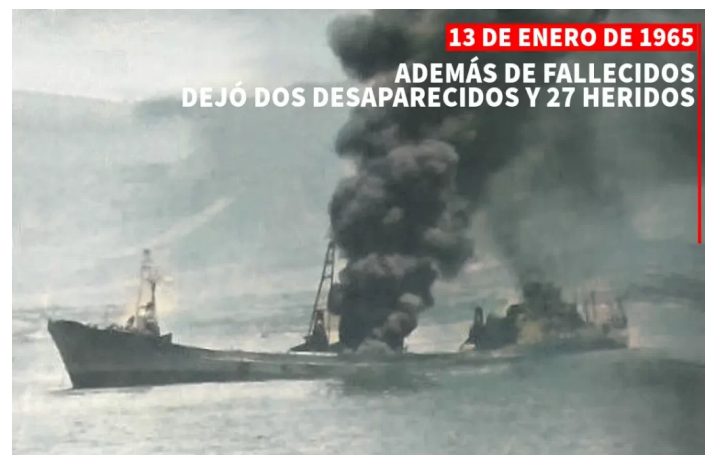
figura 1 y 2: incendio motonave María Elizabeth

Este incidente se ocasionó debido a que uno de los cilindros de gas fue alzado para ser descargado y accidentalmente, o por exceso de carga, se desprendió del ‘estrobo’ o cable de la pluma cayendo en el borde cementado al costado del barco. El golpe destruyó la válvula de seguridad del cilindro dejando escapar el gas propano y este envolvió al barco de carga y el entorno. El gas se acumuló formando una nube inflamable que, al alcanzar una fuente de ignición, una cocinilla que estaba encendida al interior del barco, provocó un incendio que al envolver a los demás cilindros provocó una letal explosión a bordo del buque, esto dejó tanto heridos como fallecidos y posteriormente el hundimiento del buque. (LibrePedia, s. f.)

Las investigaciones revelaron que las grúas portuarias estaban desgastadas y en mal estado. Eran totalmente inadecuadas para levantar los cilindros de gas de tanto peso, en este caso tenía una masa de 2.500 kilos según registros históricos locales (algunas fuentes de prensa de la época estimaron el peso de esos tanques mayores en 1.304 kilos). Por otro lado, un artículo nos señala que no existían protocolos de seguridad especializados para el manejo de gas líquido peligroso y altamente inflamable en el puerto de Antofagasta lo que produjo una falta de conocimiento para los trabajadores, terminando en un accidente fatal. Finalmente, otro gran error cometido fue la cocinilla prendida a bordo de la nave, ese acto incumplió con el Reglamento General de Orden, Seguridad y Disciplina en el Litoral (Decreto N° 1340, 1941). Art. 127: “Está terminantemente prohibido prender fuego, luces, explosivos, fósforos o fumar a bordo de buques o embarcaciones cargadas de materias inflamables, mientras duren las faenas de carga o descarga de ellas.”

Para prevenir una tragedia como la del María Elizabeth y evitar esos errores se debieron tomar los resguardos y medidas de seguridad necesarios como protocolos escritos para la carga y descarga del gas, como la certificación de eslingas y estrobos que dice que está prohibido usar cables desgastados. Cada elemento de izaje de la grúa o pluma debe pasar por ensayos no destructivos y tener su capacidad máxima de carga claramente rotulada. Se debe prohibir cualquier foco de ignición, si se estaba realizando una faena de carga de gases inflamables, la estufa o cualquier otro foco de calor no debería estar encendido. También podrían disponer de equipos de seguridad como detectores de gas para alarmar una fuga de gas de inmediato y planes de prevención como inspecciones programadas antes de cualquier procedimiento que contenga una sustancia de alto riesgo. Por otro lado tener un plan de abandono rápido así poder tener sus tripulaciones en alerta para llevar anclas de inmediato si se detecta una fuga masiva, evitando el efecto dominó que ocurrió en el puerto de Antofagasta.
