## Incendio en lancha de prácticos en el Estrecho De magallanes

### Introducción:

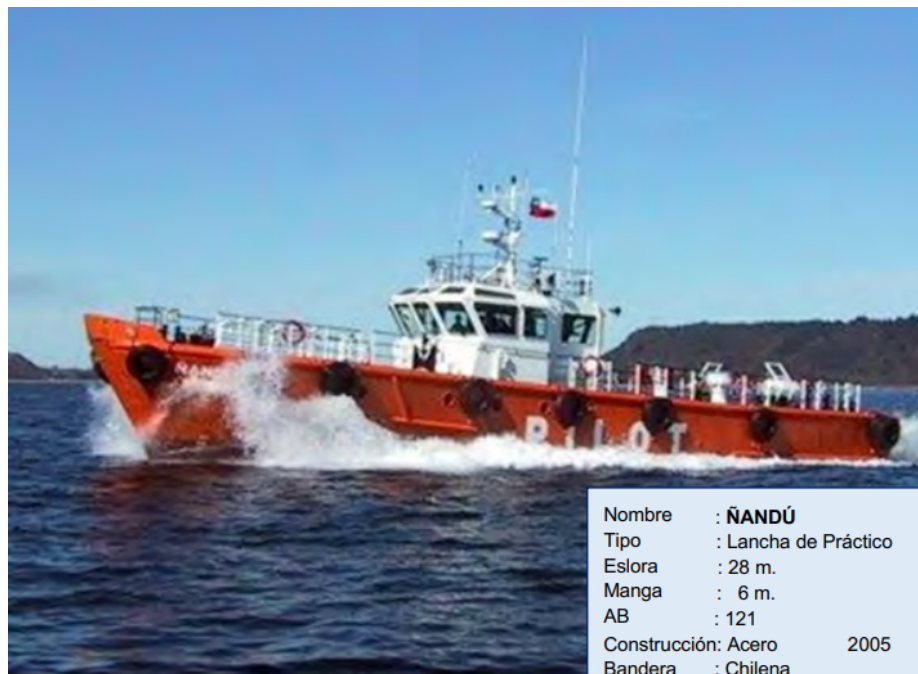
En este documento se tiene como finalidad abordar un accidente ocurrido en una lancha de prácticos (Ñandú), el 17 de agosto de 2019, frente a la ciudad de Punta Arenas. Esta catástrofe representó un gran riesgo para la dotación de la nave ya que se produjo un incendio en la sala de máquinas, ante lo sucedido, analizaremos la causa, mercancías peligrosas al momento del accidente y acciones a tomar en casos como este.

El accidente ocurrió ya que hubo un incendio en la sala de máquinas, el incendio se volvió descontrolable ya que la lancha no contaba con ramal de **co2**.

El fuego se inició al entrar en combustión la goma del flexible del escape de gases, esto debido a que hubo una falla de apriete de sus abrazaderas, además de que las abrazaderas no estaban con la revisión y estaban ya con mucho tiempo de uso y las abrazaderas sirven para sellar y fijar tuberías de escape y poco tiempo después el fuego llegó hacia la cocina.

El incendio se pudo haber evitado principalmente por el apriete de sus abrazaderas, primero que todo se debe verificar y tener

mantención de ellas, así se podría haber evitado la combustión. Estos hechos pueden ocurrir con frecuencia si no se les cuida de manera correcta, ya que estas embarcaciones tienen espacios reducidos y motores que son de alta potencia, por otra parte los ductos de gases calientes pasan cerca de sistemas y equipos susceptibles de combustionar, lo que aumenta el riesgo de un accidente como el ocurrido.

Si el buque hubiera contado con un ramal de **co2** para cortar el paso de **co2** hubiera sido más fácil acabar con el incendio, por ello se le debe proporcionar uno, además el buque no contaba con un detector de incendio, humo y de alta temperatura, tampoco con sistemas de extinción de incendio de accionamiento remoto, cómo la embarcación no contaba con estos implementos vitales el accidente no se pudo identificar ni combatir a tiempo.

Se debe tener equipos de extinción de incendios como extintores de clase B para líquidos como el petróleo, y de clase C para incendios originados en sistemas eléctricos energizados, como cableados o equipos eléctricos de la embarcación. Si la embarcación hubiera contado con estos sistemas el incendio no se hubiera propagado y concluido en una pérdida total de la nave.
