ESCUELA NAVAL "ARTURO PRAT"  
DEPARTAMENTO DE EDUCACIÓN  
CÁTEDRA DE QUÍMICA

# **INFORME PROYECTO ABP: ANÁLISIS DE CASO - EL ACCIDENTE DE BUNCEFIELD**

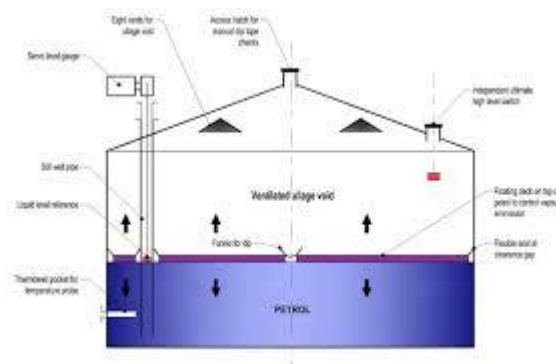
Al no existir alertas en la consola del operador, el bombeo ininterrumpido provocó que a las 05:20 am el combustible colmara el volumen geométrico útil del Tanque 912. La gasolina comenzó a desbordarse libremente a través de los respiraderos y ranuras de ventilación periféricas situados en la parte superior del techo flotante, precipitándose en caída libre desde una altura aproximada de 15 metros. Este fenómeno de caída libre generó un severo impacto mecánico contra la infraestructura inferior, desencadenando la atomización inmediata del hidrocarburo líquido. La fragmentación mecánica fragmentó la corriente líquida en miles de millones de microgotas (aerosoles), expandiendo de forma exponencial la superficie de transferencia de masa expuesta a la atmósfera. Debido a las condiciones meteorológicas de la madrugada —caracterizadas por una estabilidad atmosférica absoluta, ausencia de vientos significativos y una humedad relativa del aire extremadamente elevada—, las microgotas se evaporaron instantáneamente, saturando el aire circundante. Esto dio origen a una densa y visible nube de vapor inflamable de baja altura (aproximadamente 1 metro de espesor a ras de suelo), la cual superó la barrera del dique de contención secundario.

**Figura 1:** Diagrama de flujo u organigrama de la Terminal de Buncefield mostrando el sobrellenado del tanque 912 y la formación de la nube de vapor.

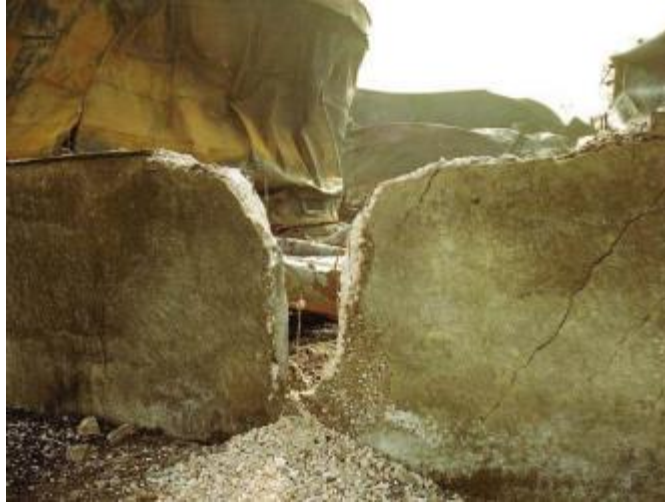
Figura 4: Fractura del muro de hormigón de un dique de contención (Buncefield Major Incident Investigation Board, 2006).

Lección 1: Primacía del Desempeño Hidráulico ante la Porosidad Estructural. La contención secundaria y terciaria de la terminal falló de forma masiva debido a que los diques de hormigón sufrieron filtraciones directas causadas por la porosidad del concreto y el colapso térmico de los sellados defectuosos en las juntas y agujeros de paso de tuberías en la zona oeste de HOSL. Esto demostró que las estructuras de contención deben ser ensayadas periódicamente bajo pruebas de estanqueidad hidráulica líquida absoluta, impidiendo que los hidrocarburos insolubles y las espumas químicas contaminen el subsuelo.

Aseguramiento del Desempeño Hidráulico Total de los Diques de Contención Secundarios: Los cubetos o diques de contención perimetral no deben ser evaluados únicamente bajo criterios de resistencia mecánica estructural, sino bajo parámetros estrictos de desempeño hidráulico total. El hormigón armado empleado debe ser tratado con recubrimientos epóxicos y elastoméricos impermeabilizantes de alta densidad para anular la porosidad intrínseca del concreto. Las juntas de dilatación estructural deben sellarse con perfiles poliméricos resistentes a hidrocarburos y altas temperaturas. Asimismo, los agujeros o pasadas de tuberías a través de los muros del dique deben sellarse de forma hermética utilizando prensaestopas mecánicos y compuestos sellantes cortafuego de grado industrial que eviten que el material se consuma ante el fuego directo, impidiendo la migración de fluidos contaminantes hacia el exterior.

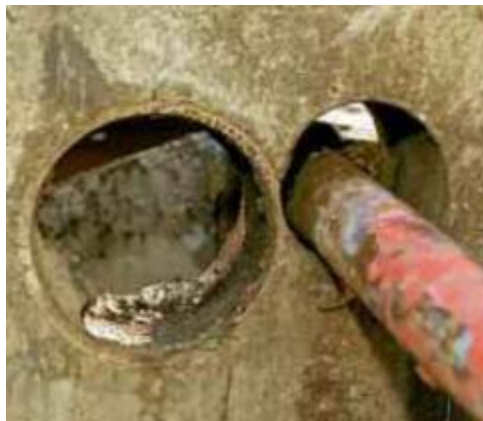
Figura 5: Agujeros en un dique de contención de hormigón para el paso de tuberías. El material sellante se había consumido (Buncefield Major Incident Investigation Board, 2006).
