**ESCUELA NAVAL “ARTURO PRAT”.**

# **PLAN DE RECUPERACIÓN DE INFRAESTRUCTURA**

Valparaíso, 19 de enero de 2026

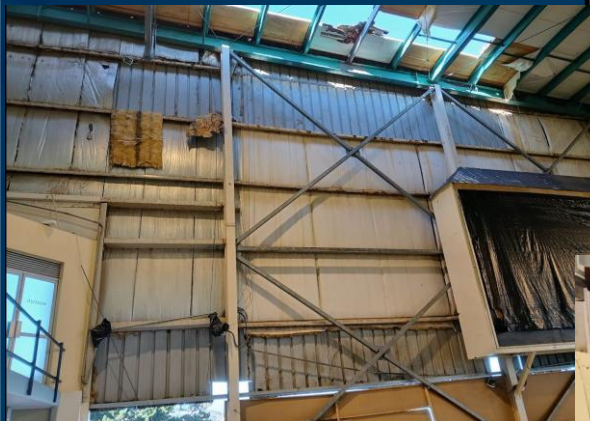
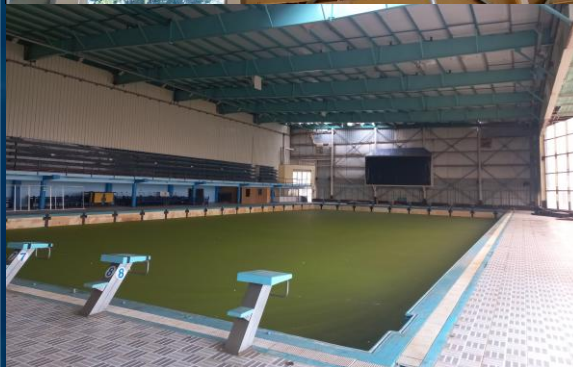
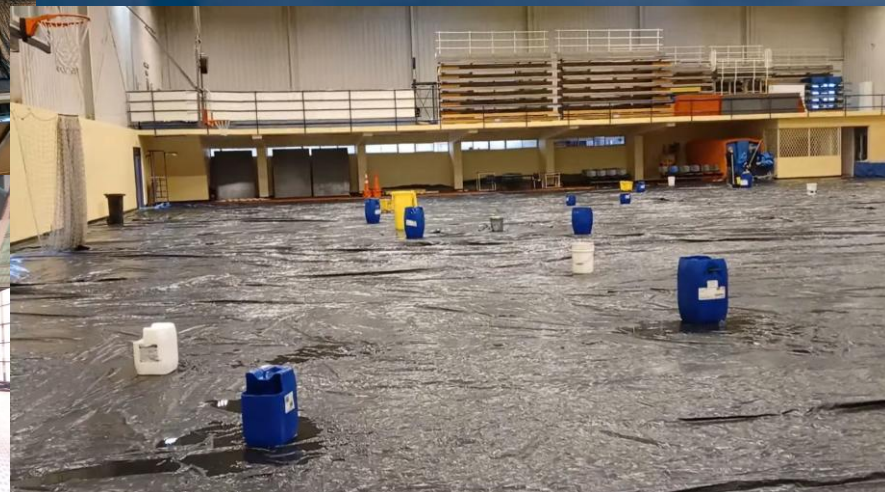
# ESTADO ESTRUCTURAL Complejo Deportivo

- Daños estructurales (**riesgo de colapso**).
- Ventanales quebrados.
- Cubierta de techo y muros en mal estado.
- Proyecto clima. Inconcluso.
- Cto. Circulación/Filtrado deficiente.
- Falta normalización eléctrica.
- Sist. Calentamiento agua piscina poco eficiente.
- Daño en carpetas deportivas.

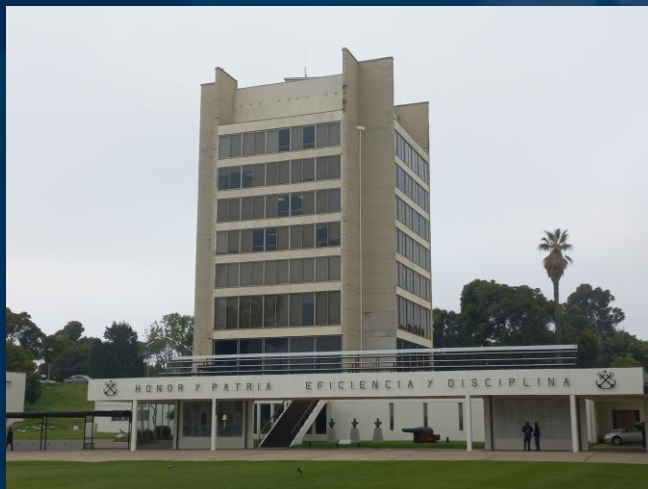
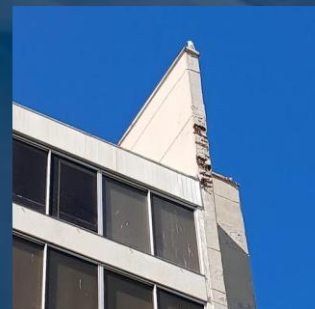
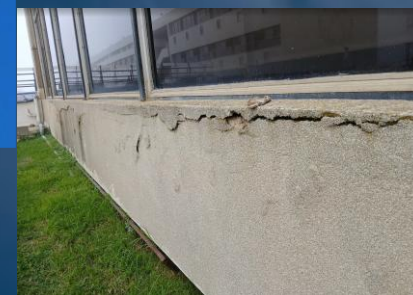
## Edificio Administrativo

- Muros con bajo espesor de hormigón que cubre la enfierradura.
- Azoteas con filtraciones.
- Ventanales sueltos.
- Falta normalización eléctrica.
- Estanque de agua potable permeable.

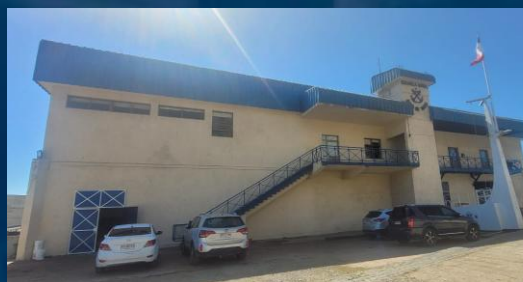
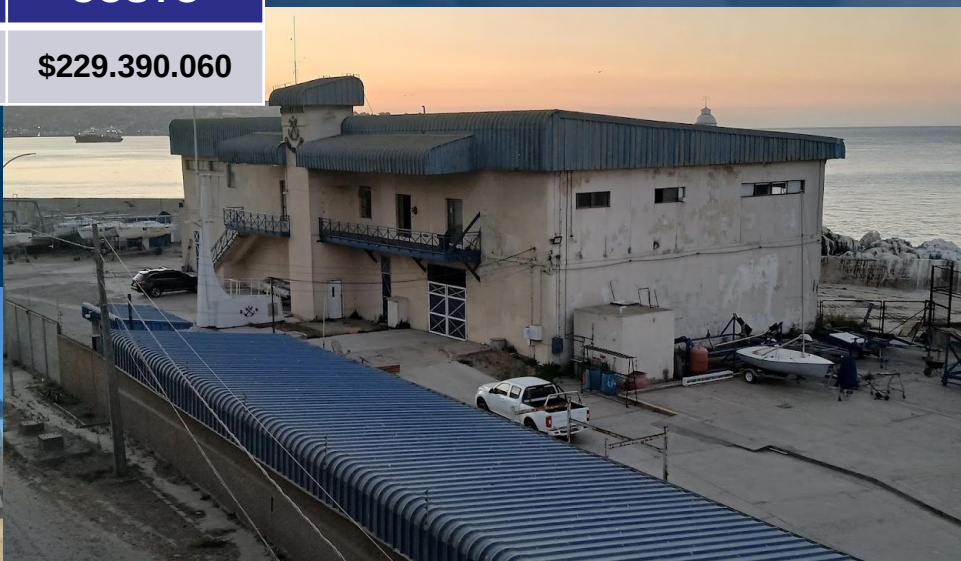
## Casa de Yates

- Muros perimetrales exteriores permeables.
- Taller de reparación y pintado de yates sin condiciones de climatización.
- Pavimento exterior fisurado con hundimientos.
- Falta normalización eléctrica.
- Cubierta de techo en avanzado proceso de oxidación.

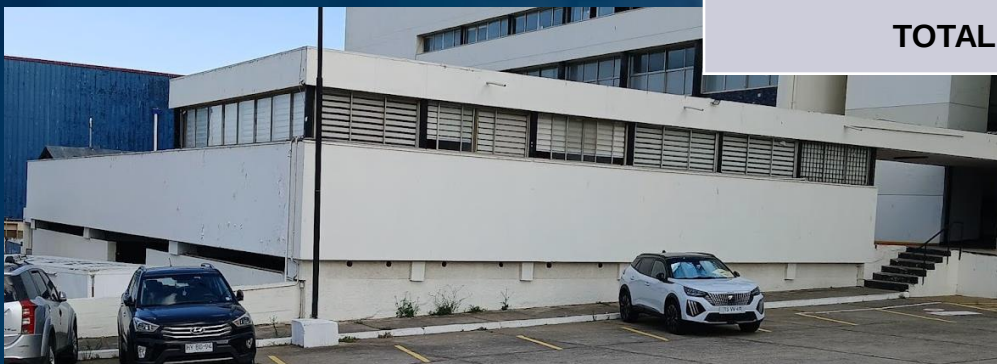
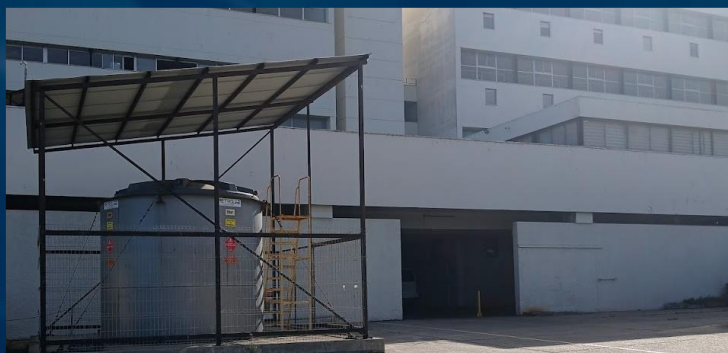
## Edificio Brigada y Garage

- Azotea con filtraciones de agua hacia el interior del edificio.
- Ventanales sueltos.
- Falta normalización eléctrica.

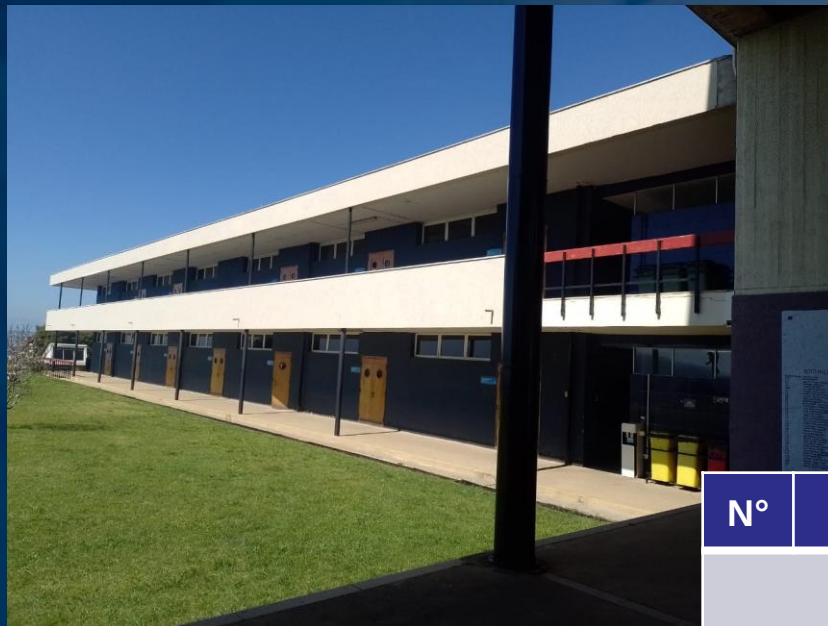
## Salas de Clases

- Filtraciones en azoteas.
- Falta normalización eléctrica.
- Desprendimiento de hormigón desde sus fachadas.
- Barandas y escalas dañadas por óxido.

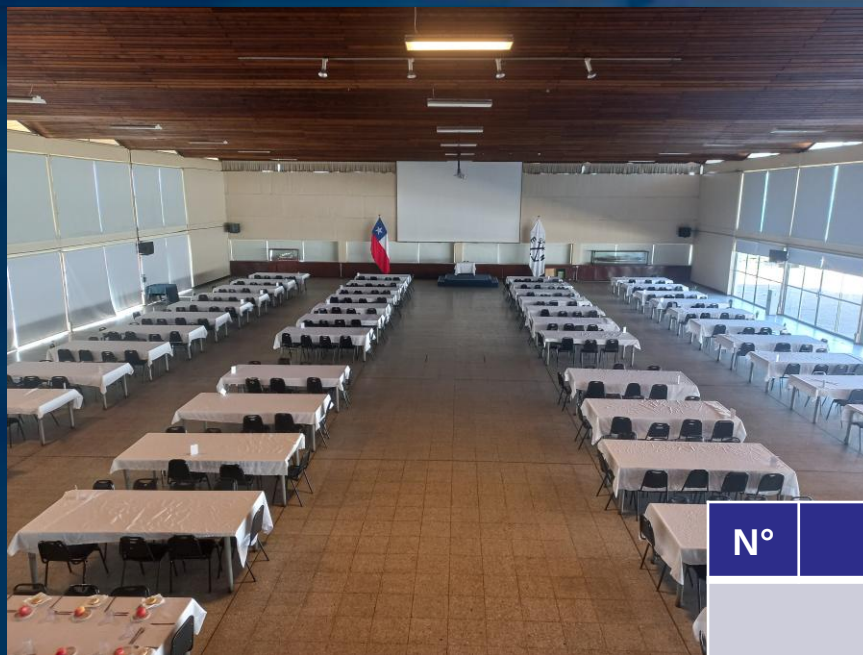
## Comedor de Cadetes

- Filtraciones desde techumbre.
- Alero deteriorado producto de la humedad.
- Cielo de madera con termitas.
- Ventanales sueltos debido a su antigüedad con riesgo de desprendimiento.
- Falta normalización eléctrica.

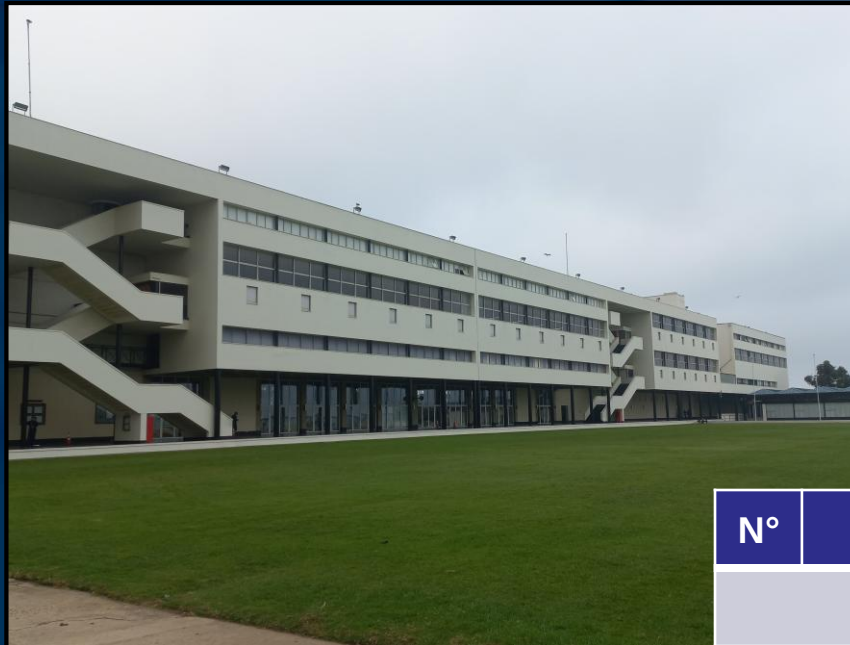
## Edificio Habitabilidad y Servicios

- Filtraciones agua lluvia.
- Ventanales sueltos.
- Falta parcial normalización eléctrica.
- Pisos de baños con filtraciones.
- Pintado exterior año 2019 fachada N. y año 2012 fachada S.
- Oxidación de enfierraduras en alfeizar y cornisas.
- Riesgo de desprendimiento de estructura.

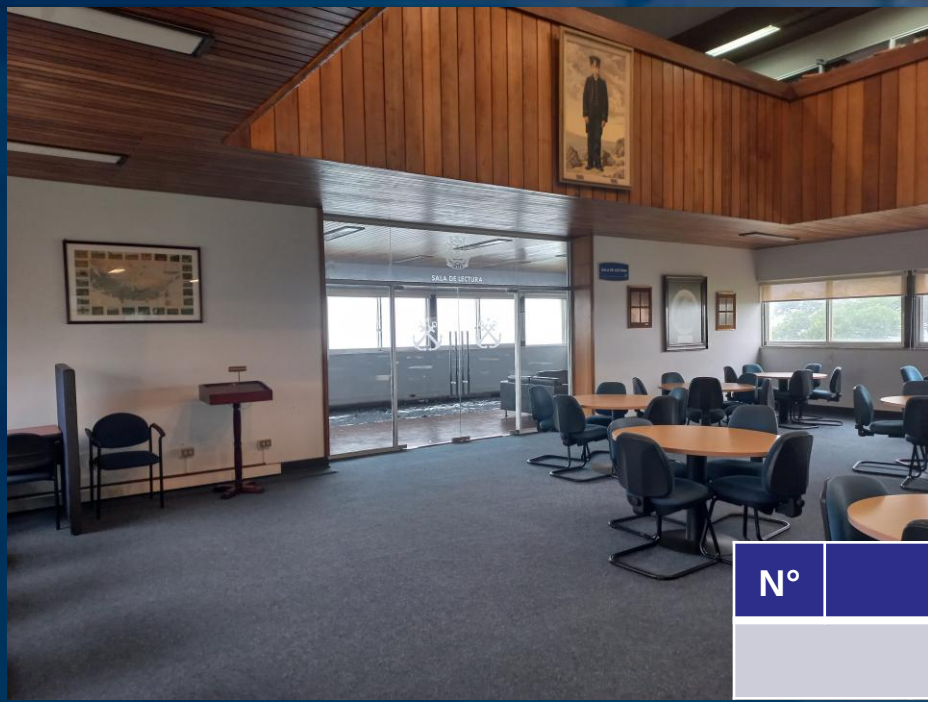
## Laboratorios y Salas Especiales

- Bases de pilares metálicos soportantes del edificio deteriorados producto de la oxidación.
- Aleros y revestimientos de madera en malas condiciones producto del ambiente húmedo.
- Filtraciones en azotea, ventanas y muros.
- Falta normalización eléctrica.

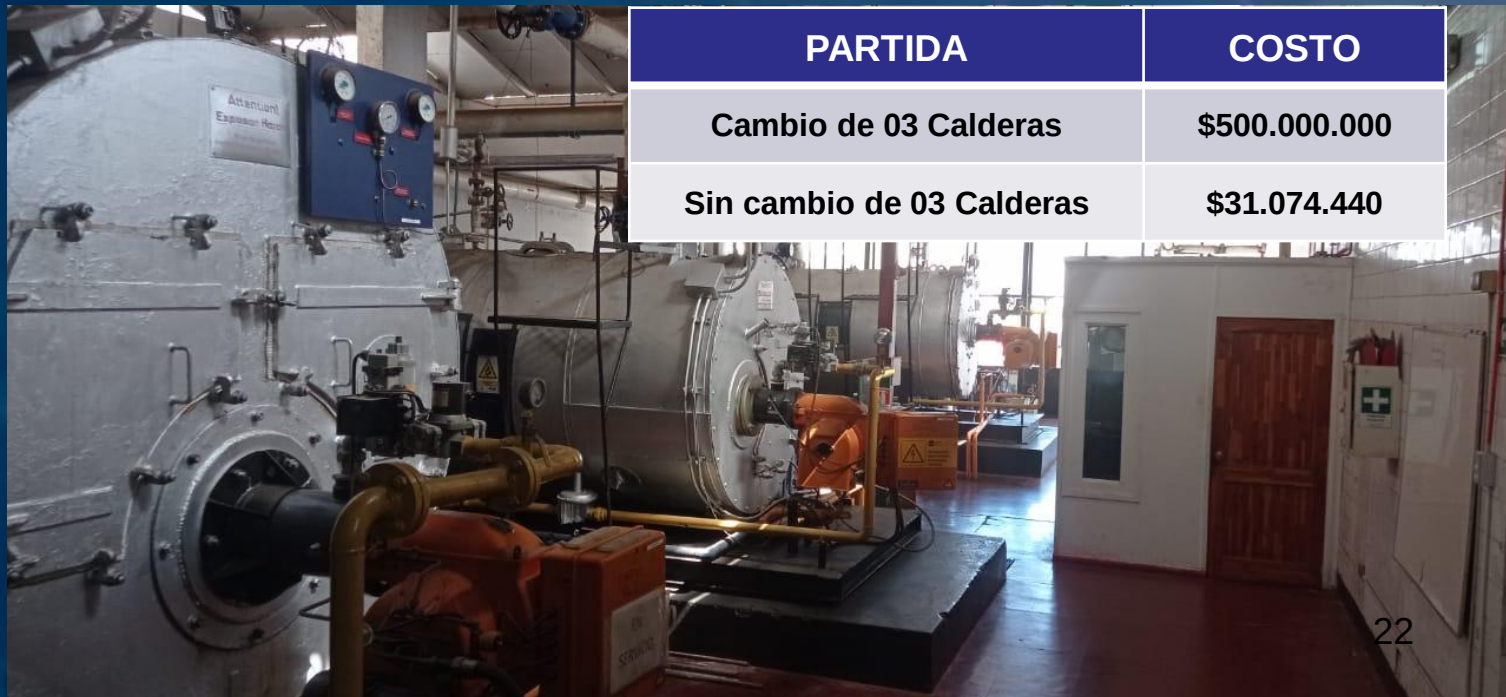
- Filtraciones de agua lluvia desde azotea.
- Fuera de norma sanitaria.
- Falta normalización eléctrica.
- Obsolescencia técnica y logística.
- Índice de fallas en aumento.

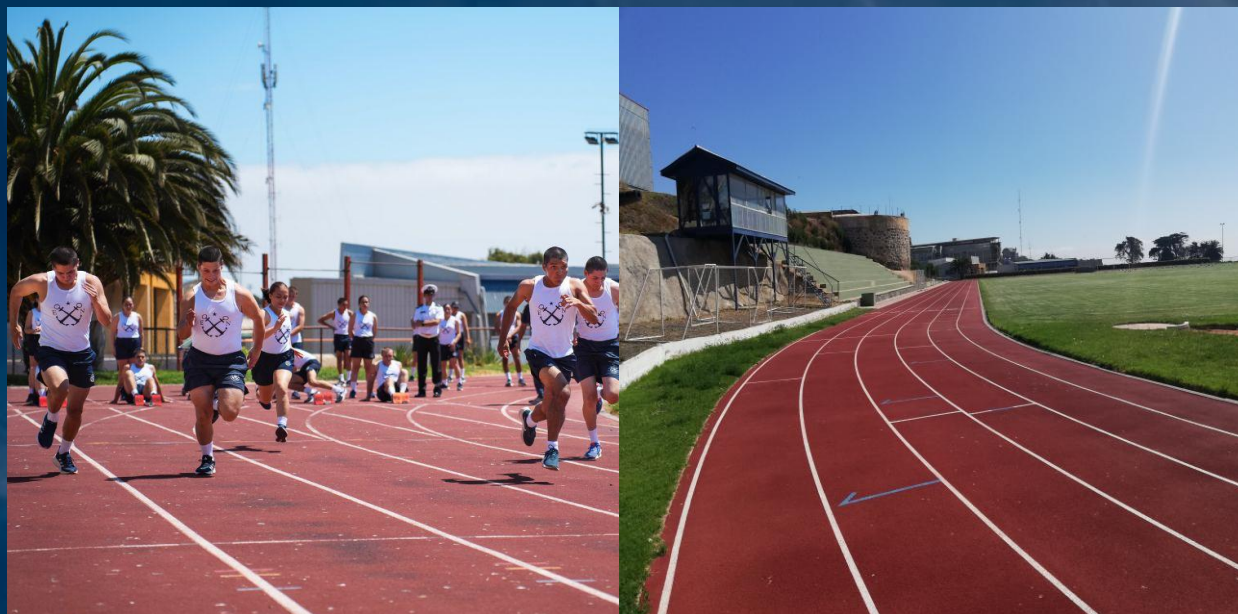
## Pista Atlética

- Pista atlética desgastada.
- Cambio de recortan en sectores dañados, retoping y demarcación.

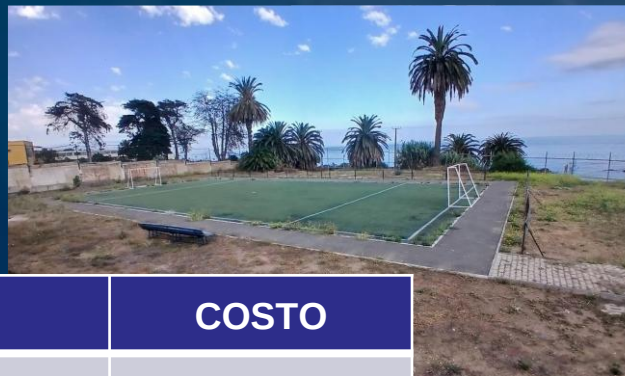
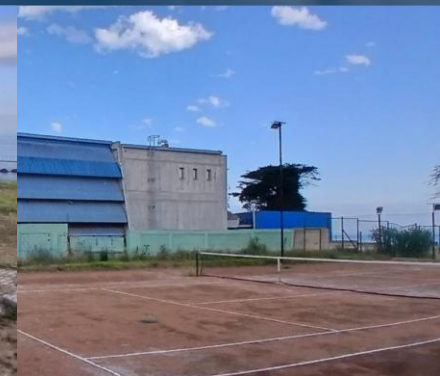
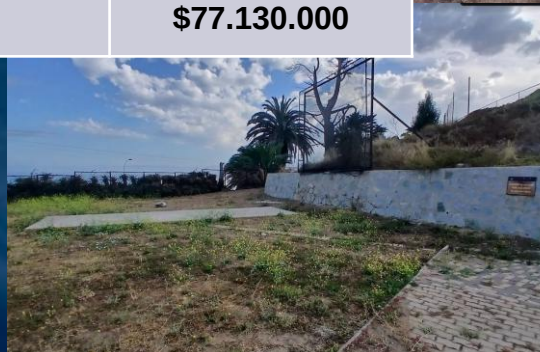
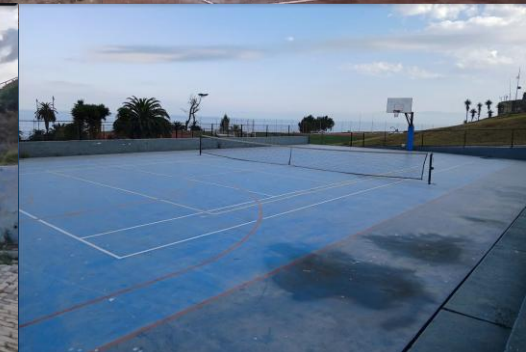
# ESTADO ESTRUCTURAL Estadio

- Canchas de tenis (arcilla) con piso desnivelado, seco y descompactado.
- Cancha de baby futbol con superficie irregular.
- Cancha de básquetbol con arcos oxidados.
- Caseta de control (foto finish) estructura metálica en proceso de oxidación

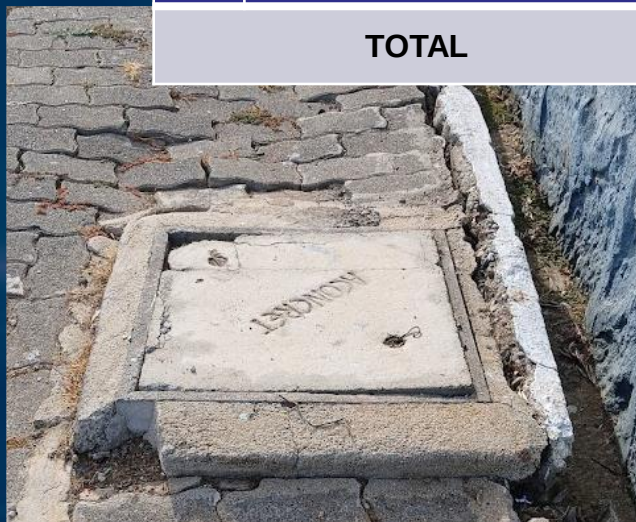
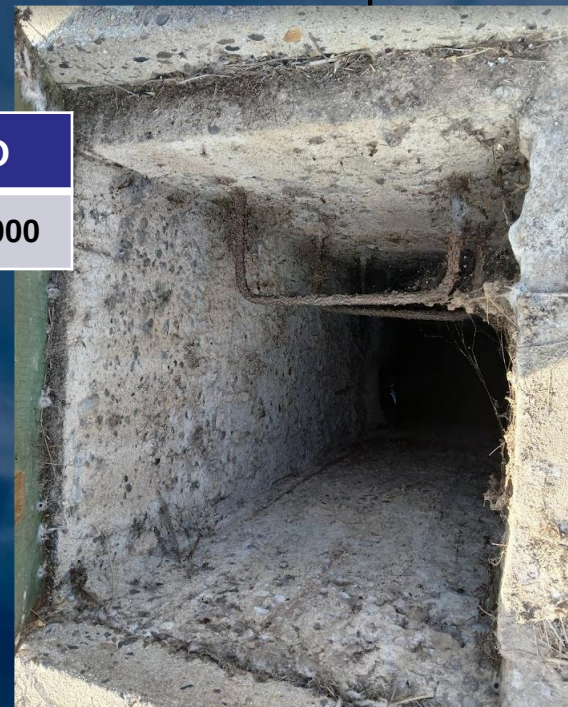
## Instalaciones sanitarias de urbanización

- Estanques de acumulación de agua potable con muros permeables.
- Bombas impulsoras de agua al límite de su vida útil.
- Red de alcantarillado y cámaras de Inspección con muros permeables, no poseen escalines para su ingreso.
- Válvulas de corte no realizan “corte.”
